Tunnel B 27 in Dußlingen

## **Tunneltechnik mit Liapor-Blähton verfüllt**

**Eine Überflutung des B 27-Tunnels in Dußlingen zerstörte im Sommer 2021 den Großteil der Betriebstechnik. Im Zuge der Neuinstallation wurden die vorhandenen 70 Kabelzugschächte wieder mit Liapor-Blähton verfüllt. Das lose Granulat gewährleistet den erforderlichen Brandschutz und zeichnet sich durch besonders einfaches Handling aus.**

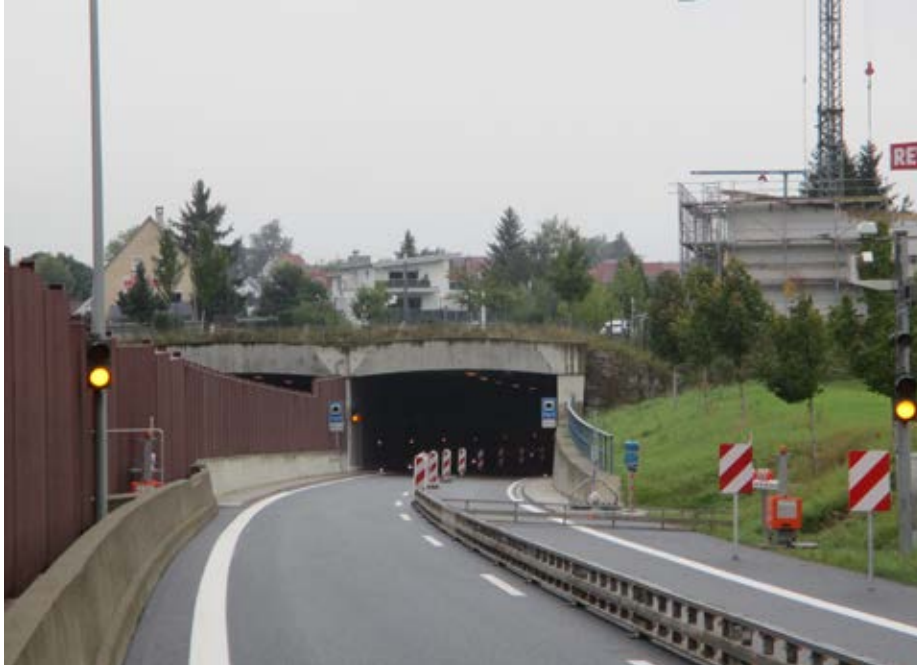
**Bild 1**

Im Dußlinger B 27-Tunnel ist die neu installierte Betriebstechnik in den Kabelschächten mit Liapor-Blähton geschützt.

Nach der Installation aller erforderlichen Kabel und Leitungen erfolgte dann direkt die Neuverfüllung der Kabelzugschächte mit insgesamt etwa 32 Kubikmetern Liapor-Blähton 4/8 ungebunden. Hergestellt und geliefert wurde das Material vom Liapor-Werk Pautzfeld, und der Eintrag erfolgte

innerhalb eines Tages mittels Silo-Lkw und Einblassschlauch. Die Verfüllarbeiten führte das Personal der Straßenmeisterei Rottenburg in Dußlingen aus. Den oberen Abschluss der Schüttung bilden Deckelplatten aus Beton. Damit sind die Kabelschächte im Dußlinger B 27-Tunnel, der Ende März 2022 wieder für den Verkehr freigegeben wurde, dauerhaft und sicher verfüllt. Es ist eine bewährte und äußerst praxistaugliche Lösung, die beispielsweise auch im Scheibengipfeltunnel in Reutlingen oder im kürzlich eröffneten Tunnel der Ortsumfahrung Oberau bei Garmisch-Partenkirchen für Schutz und Sicherheit sorgt.

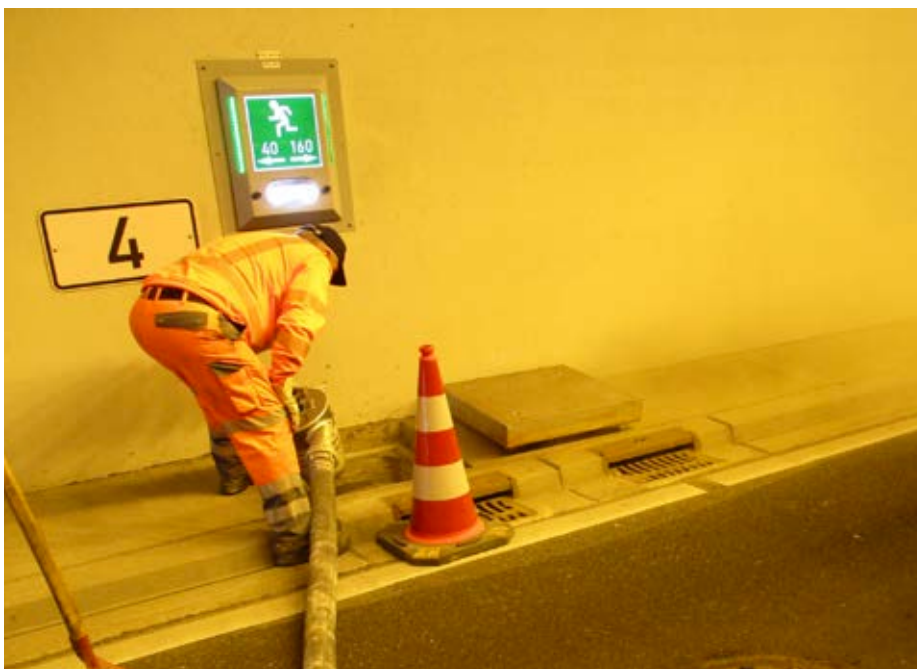
**Bild 2**

Die Verfüllung der Kabelschächte erfolgte mittels Einblassschlauch innerhalb eines Tages.
