# **PRESSEMITTEILUNG**

Klosterstift St. Marienthal

## **Fußbodenaufbau inklusive Hochwasserschutz**

**Mehr als zwei Meter stand die Kirche von St. Marienthal nach dem Neiße-Hochwasser im August 2010 unter Wasser. Die Fußbodensanierung erfolgte mit einer bis zu 40 Zentimeter starken, trasszementgebundenen Liapor-Schüttung. Der diffusionsoffene Aufbau sorgt dafür, dass auch künftige Überflutungen oder drückendes Grundwasser keine Schäden mehr anrichten.**

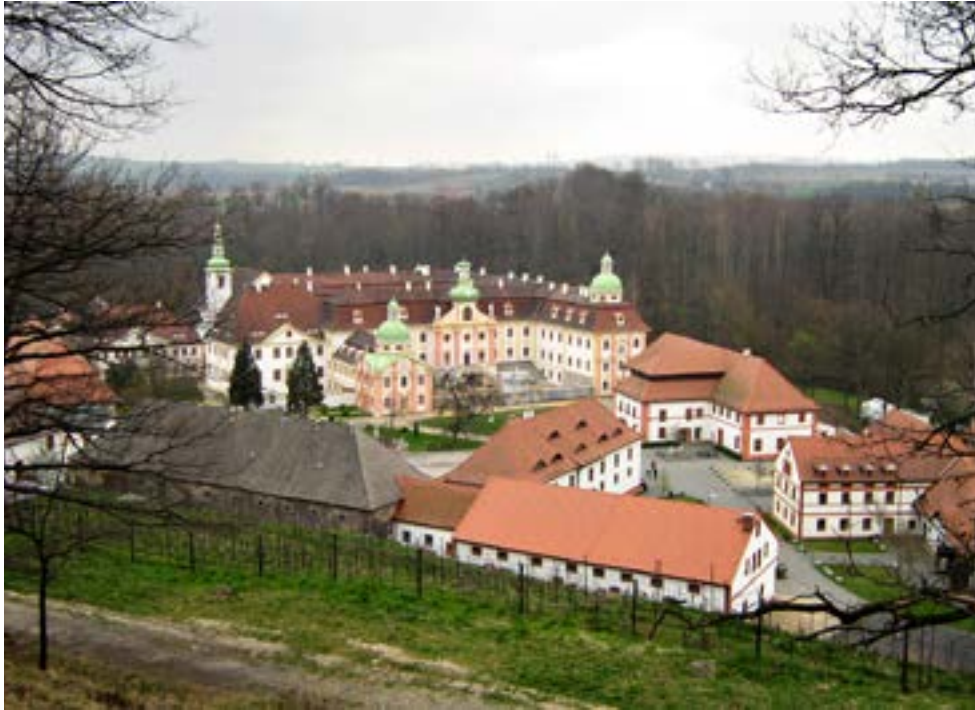
**Bild 1**

Das Klosterstift St. Marienthal war wegen der Nähe zur Neiße vom Hochwasser 2010 stark betroffen.

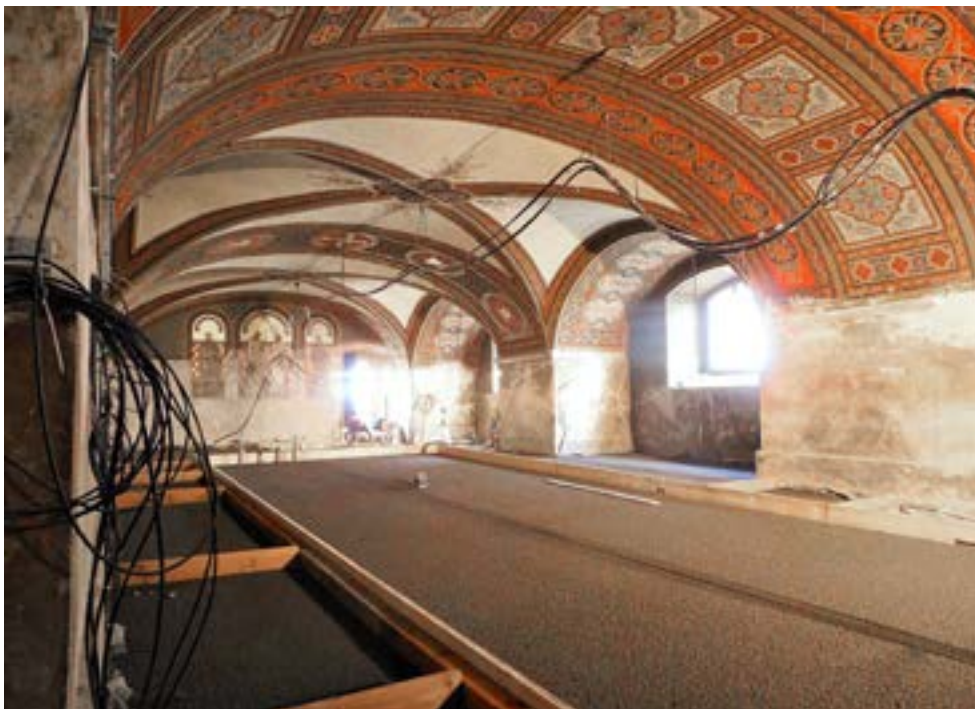
**Bild 2**

Die Sanierung erfolgte mit einer bis zu 40 Zentimeter starken, trasszementgebundenen Liapor-Schicht. Die haufwerksporige Struktur schützt auch vor künftigem Hochwasser.

Auf dem rund 220 Quadratmeter großen Kirchenboden wurden rund 67 Kubikmeter trasszementgebundene Liapor-Schüttung aufgebracht, bestehend aus Liapor-Rundkugeln 4/8, Trasszement als Bindemittel und Wasser.

Erforderliche Bodenhöhendifferenzen und Niveauunterschiede ließen sich durch entsprechend angepasste Schüttungshöhen zwischen 25 bis 40 Zentimetern ausgleichen. Je nach Baufortschritt der übrigen Arbeiten in der Kirche wurde im März 2014 der Kirchenboden im Bereich der Gemeinde neu aufgebaut. Am 12. Oktober, zwei Tage vor dem 780-jährigen Bestehen des Klosters, konnte die Klosterkirche nach rund vierjähriger Renovierung und Beseitigung der Hochwasserschäden feierlich wiedereröffnet werden.

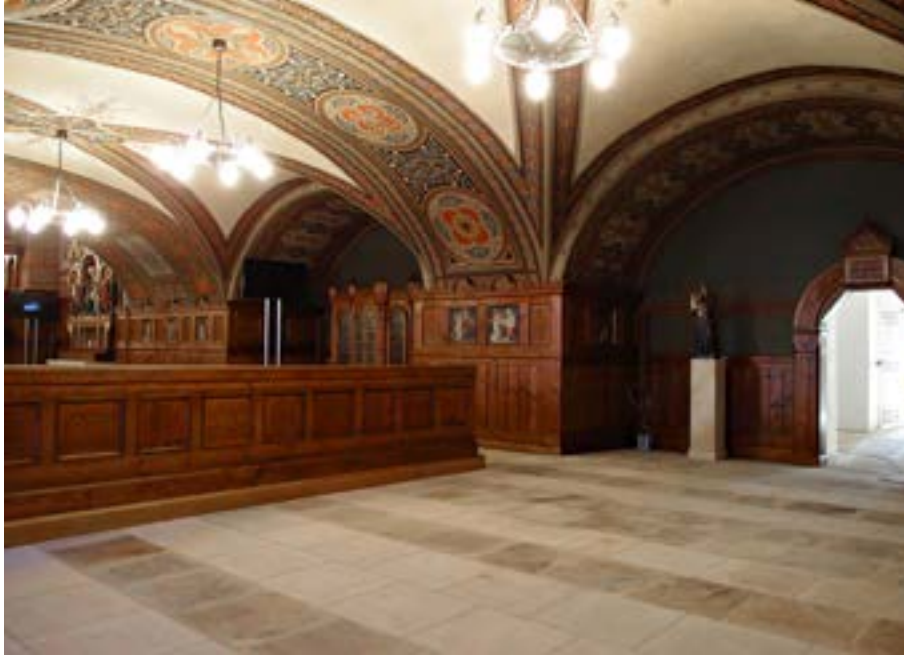
**Bild 3**

Auf der Liapor-Schüttung wurden wieder die historischen Bodenplatten verlegt.
