PRESSEMITTEILUNG

Steinbogenbrücke bei Röhrnbach

Baudenkmal-Sanierung mit Liapor-Leichtbeton

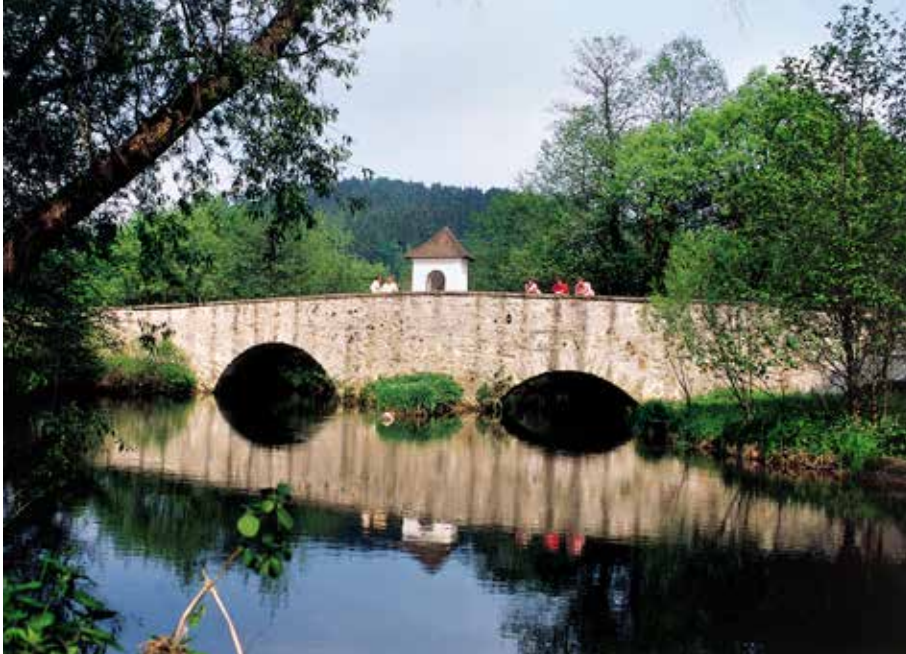
Bild 1

Gravierende Bauwerksschäden erforderten die grundlegende Sanierung der um 1592 errichteten Steinbogenbrücke bei Röhrnbach.

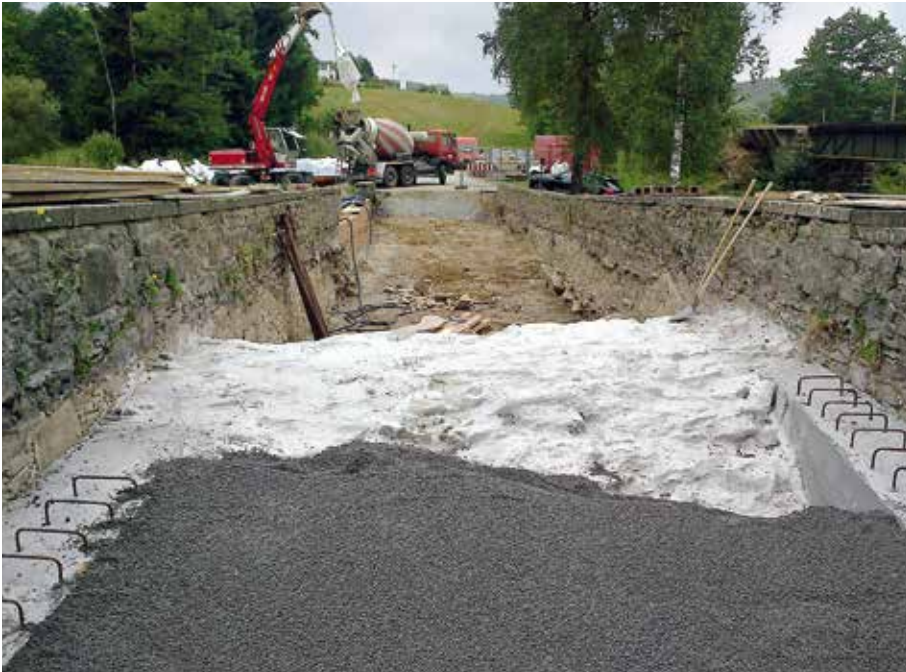
Bild 2

Rund 140 m³ zementgebundene Liapor-Schüttung bilden den neuen, stabilen und leichten Brückenkern des Baudenkmals.

Insgesamt kamen zwischen Mai und Oktober letzten Jahres rund 140 Kubikmeter zementgebundene Liapor-Schüttung zum Einsatz. Das Kornband der Körnung betrug vier bis acht Millimeter, die Rohdichte lag bei 500 kg /m³. Der Eintrag erfolgte direkt auf die neu verfugten und mit Kalksuspension verpressten Gewölbeschalen. Die seitliche Begrenzung der Schüttung bilden zwei lastverteilende Gurtbögen aus Ortbeton, die parallel zur Brüstung die Kräfte aus der Verkehrsbelastung aufnehmen. Die gesamte Schüttung schließt mit diesen Zugplatten bündig ab, die maximale Schichtdicke beträgt dabei zwei Meter.

Die zementgebundene Liapor-Schüttung wurde geliefert und eingebracht von der Karl Bachl Betonwerke GmbH & Co. KG in Deching. Der Eintrag erfolgte als Schüttgut direkt vom Lkw aus auf die Brücke, wo die Schüttung ohne weitere Verdichtung glatt abgezogen wurde. In Kombination mit den anderen Bauwerksteilen sorgt der Liapor Leichtbeton als stabile, druckfeste und gleichzeitig leichte Schicht für maximale Stabilität und Festigkeit.
