Schlosshotel Herrenchiemsee

Bodensanierung mit doppelter Liapor-Schüttung

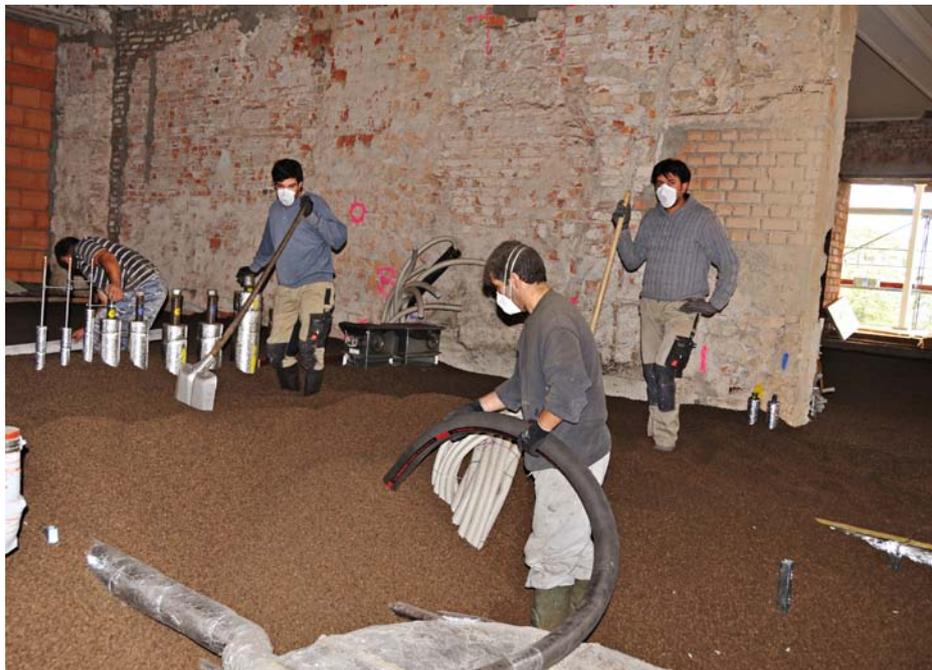
Bild 2

Die hochinstallierten Küchenbereiche erforderten Schütthöhen von bis zu 110 Zentimetern. Die Liapor-Schüttung sorgt für die stabile und lückenlose Verfüllung aller Hohlräume.

Die Lösung boten rund 270 Kubikmeter Liapor-Schüttung der Korngruppe 4/8. Sie wurde per Silo-Lkw und Schlauchleitung schnell und einfach auf die Gewölbedecken eingebracht. Wegen der hochinstallierten Bereiche sowie aufgrund des geneigten Untergrunds lagen die Schütthöhen zwischen 50 und 110 Zentimetern. Gleichzeitig konnte die Liapor-Schüttung auch wie gefordert gleichmäßig und ohne Hohlräume eingebracht werden. „Die aus Rundkörnern bestehende Liapor-Schüttung ist praktisch selbstverdichtend und gewährleistet eine gleichmäßige, stabile Verteilung auch unter und zwischen den Installationen“, so Hans-Jürgen Taub. „Ihr geringes Gewicht erfüllt dabei alle statischen Anforderungen, gleichzeitig reguliert der Blähton auch den Feuchtehaushalt des Gebäudes und ist unempfindlich gegen mögliche Wasseraustritte.“

**Schütthöhen bis
110 Zentimeter**

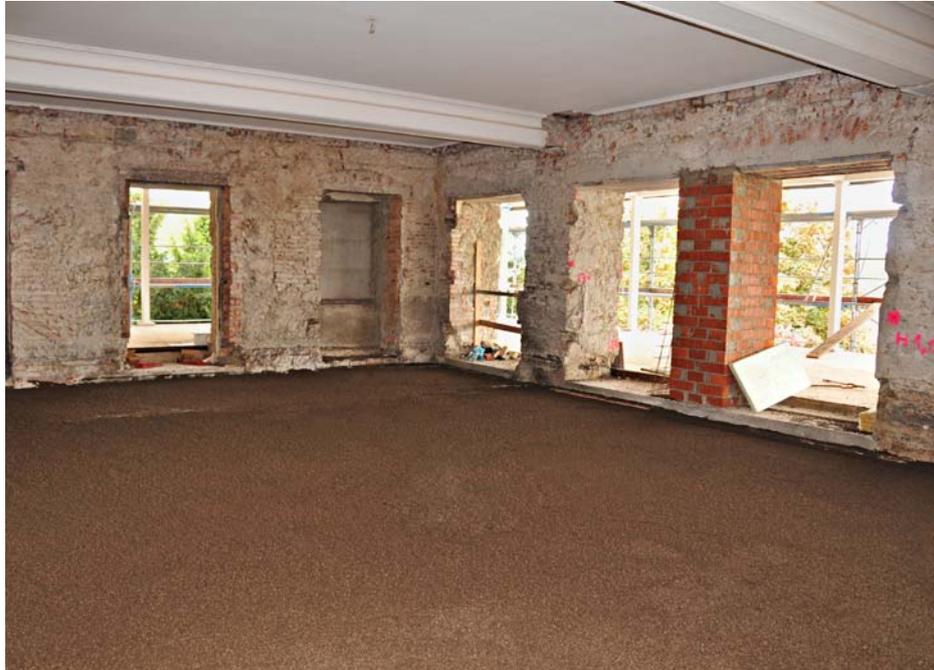
Bild 3

Auf die ungebundene Liapor-Schüttung kommt noch eine zementgebundene Liapor-Schüttung. Die Kombination bildet den sicheren und stabilen Untergrund für alle weiteren Bodenaufbauten.

Nach dem Eintrag der losen Liapor-Schüttung wurde darauf noch eine rund zehn Zentimeter mächtige, zementgebundene Liapor-Schüttung als Deckschicht aufgebracht. Auch hier erfolgte der Eintrag direkt vom Silo-Lkw über Schlauchleitungen an den Einsatzort. Die beiden Bestandteile Liapor-Blähton und Zementmilch wurden dabei erst kurz vor der Einbaustelle miteinander vermischt. Durch die Trennung der Ausgangsstoffe lässt sich der für eine gute Verarbeitbarkeit erforderliche Wassergehalt auf ein Minimum reduzieren. Dadurch verringert sich die an sich schon kurze Austrocknungszeit noch weiter. Auch bei der Sanierung des Küchenbereichs war die Schüttung bereits nach einem Tag begehbar. Mit der losen und der zementgebundenen Liapor-Schüttung konnte so schnell und flexibel ein tragfähiger, stabiler Untergrund geschaffen werden. Er erfüllt alle Anforderungen an den späteren Großküchenbetrieb, gleichzeitig stellt er die ideale Sanierungslösung für die feuchten, wenig tragfähigen Gewölbedecken dar.

Zementgebundene Liapor-Schüttung
